Anno 2019
Numero 1

Bollettino S.Pre.S.A.L. Territorio e Aziende

FERMI RAGAZZI... CI PENSO IO

a cura di Fabio Colombi, Francesco Leone, Antonino Nebbia, Servizio Pre.S.A.L. della ASL VC

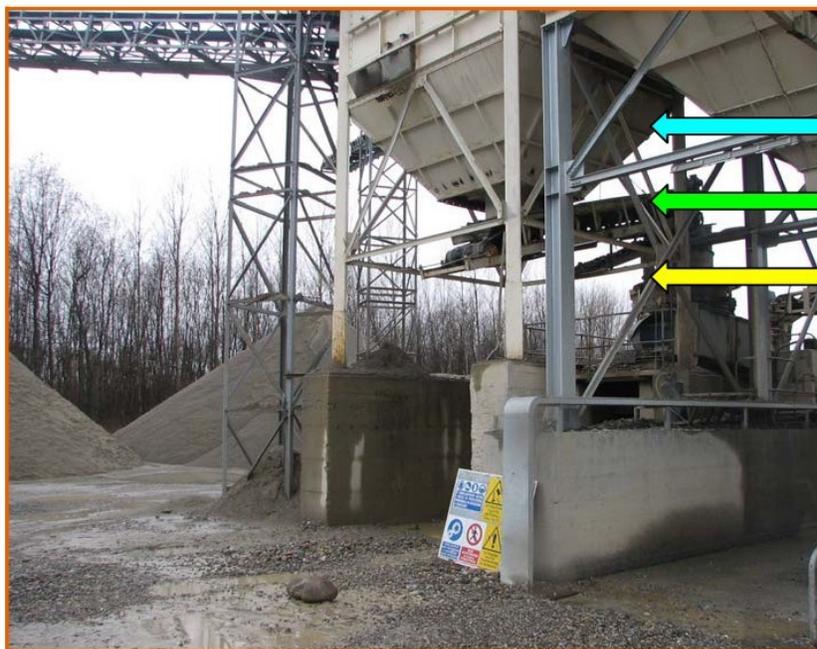
L'impianto di trasformazione annesso alla cava è costituito da tramogge, frantoi, mulini e vagli collegati da nastri trasportatori, con relativi organi di movimento (motori, cinghie e catene di trasmissione, pulegge, volani, molle di richiamo, ecc.), che portano i materiali ai diversi punti dell'installazione e, alla fine, consentono di caricare il materiale trattato sugli automezzi da trasporto.

Nastro trasportatore (verde)
 che convoglia gli inerti dalla
 tramoggia (azzurra) al mulino
 di frantumazione (gialla)

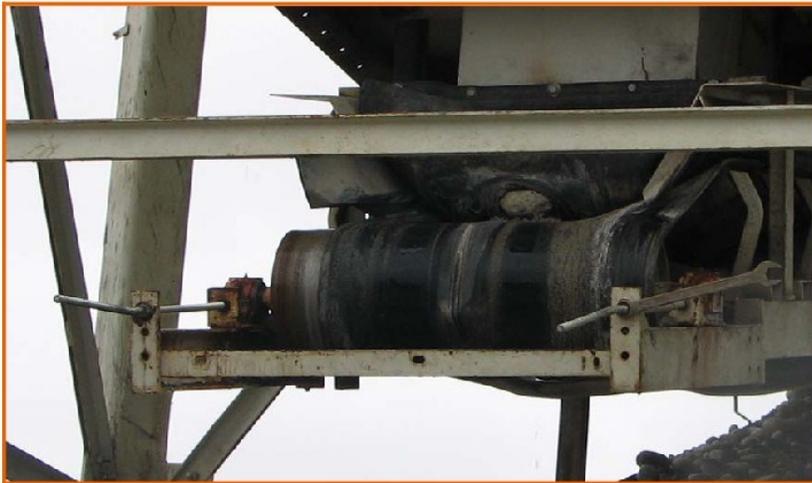
Il giorno dell'infortunio si è verificato un malfunzionamento del nastro trasportatore che convoglia i materiali inerti dalla tramoggia al mulino di frantumazione. Il tappeto del nastro si è spostato dalla sua sede e il materiale proveniente dalla tramoggia stava cadendo nella parte inferiore del nastro con la possibilità che venissero danneggiati gli organi di movimento.

“Della ghiaia che usciva dalla tramoggia era finita nella parte interna del nastro trasportatore a causa del fatto che il nastro, spostandosi dalla sua sede, aveva creato un varco tra la bavetta di contenimento e il nastro”.

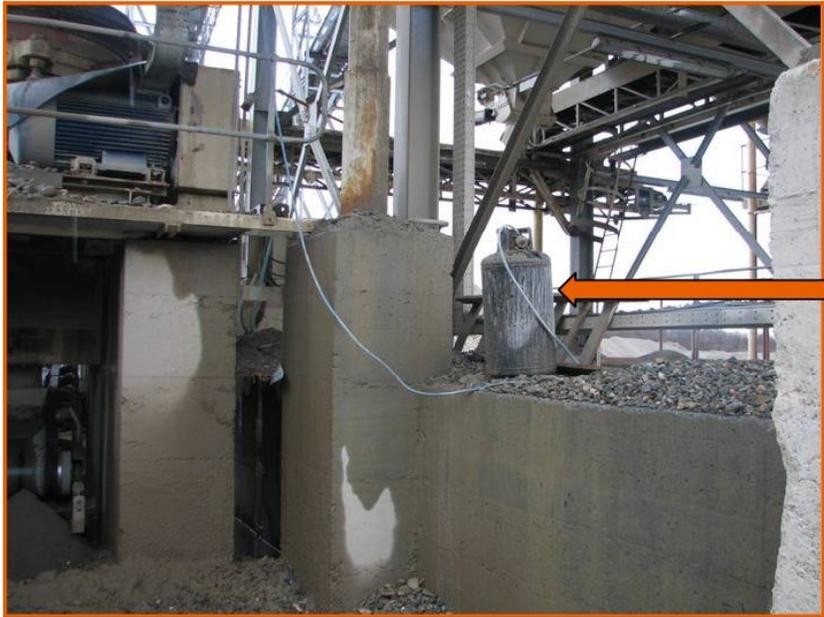
Nei mesi freddi il tappeto del nastro trasportatore si gela e al mattino ci sono problemi per farlo partire; il problema viene risolto usando un bruciatore a gas legato in cima a una prolunga e non è da escludere la possibilità che troppo calore diretto abbia provocato un'eccessiva deformazione del tappeto.

Bruciatore a gas

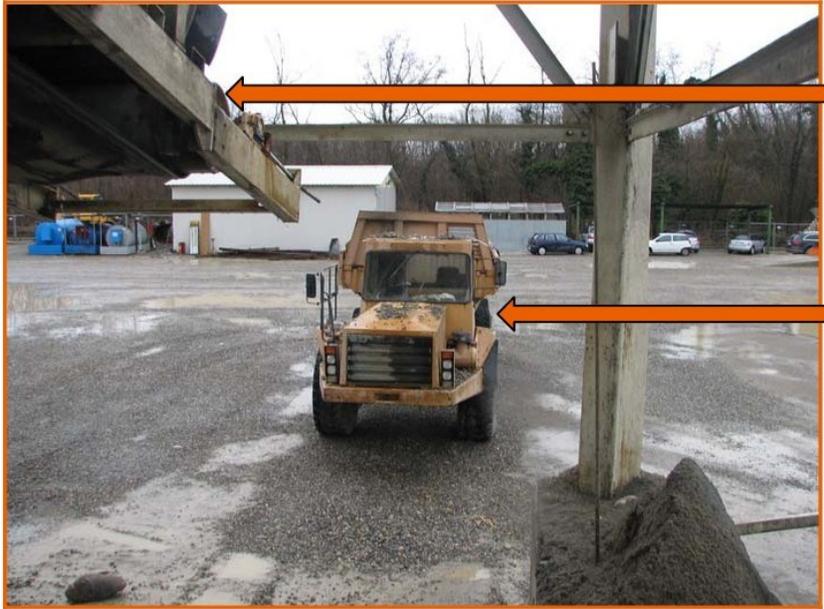
Notando le difficoltà dei colleghi, Giacomo, di sua iniziativa, ha prelevato il dumper di cava parcheggiato nelle vicinanze e lo ha posizionato sotto il tamburo di rinvio del nastro. Giacomo si è arrampicato sul tetto della cabina del dumper e, con il nastro sempre in funzione, è intervenuto manualmente sui dispositivi che regolano la tensione del nastro per poter riposizionare il tappeto nella sua sede. Quindi ha provato a spostare il nastro spingendo sulla sua parte inferiore, dalla quale ha cercato anche di rimuovere la ghiaia caduta. Durante questo tentativo il guanto della mano sinistra è rimasto impigliato nel rullo di rinvio del nastro che gli ha trascinato il braccio all'interno causandone lo schiacciamento.

Organi di regolazione del nastro trasportatore

Dumper

“Ho posizionato il dumper sotto la tramoggia e, in piedi sul tetto della cabina, ho cercato di ricollocare nella loro sede le bavette e togliere la ghiaia all'interno del nastro manualmente. Durante questa operazione il guanto è stato preso dal rullo e mi ha trascinato il braccio schiacciandomelo. Non ricordo se sono caduto dal dumper o se sono sceso da solo, ricordo solo che una volta a terra mi sono recato verso gli uffici seguito dai miei colleghi, che in seguito hanno chiamato i soccorsi”.

Giacomo, visti i colleghi in difficoltà, ha deciso di intervenire personalmente senza fermare l'impianto e, in mancanza di sistemi di accesso in quota, ha utilizzato in modo improprio il dumper di cava come piano di appoggio per raggiungere i dispositivi che regolano la tensione del nastro. Non si è limitato a intervenire sui dispositivi di regolazione, sul nastro o sulle bavette, ma ha cercato anche di togliere dalla parte inferiore del nastro la ghiaia che era caduta, infilando la mano sinistra tra gli organi in movimento.

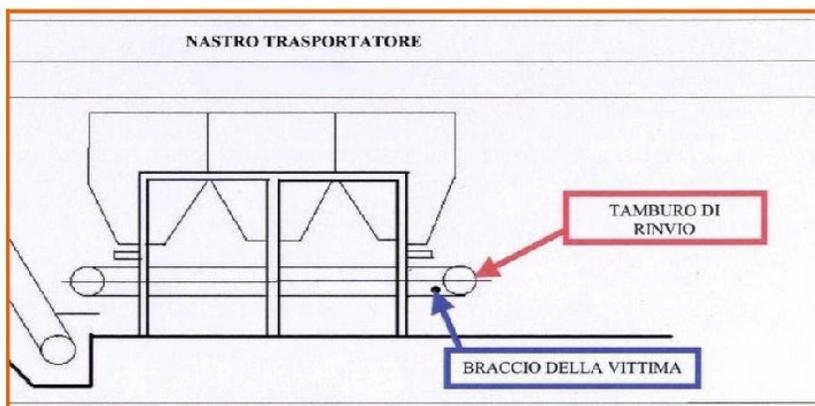
Schema liberamente adattato dal documento: "La sicurezza degli impianti di frantumazione, lavaggio e vagliatura inerti: criticità e misure da adottare contro la possibilità di contatti accidentali" a cura dell'Ufficio Controlli Ambientali e Polizia Mineraria della Provincia di Torino (2010/2011)

Per questo tipo di impianto si richiede un'adeguata schermatura delle parti in movimento (griglie di protezione).

Quando è prevista l'accessibilità dei lavoratori, per ogni genere di attività (controlli, ordinaria manutenzione o interventi straordinari) devono essere predisposti percorsi protetti (passerelle in quota) e facilmente accessibili (scale).

L'accesso deve avvenire a impianto fermo (interruttore elettromagnetico che arresta l'impianto nel momento in cui l'operatore inizia a percorrere la passerella), oppure con la possibilità di interrompere tempestivamente il funzionamento (funne di arresto di emergenza), oppure con la predisposizione di protezioni per tutta la lunghezza del nastro.

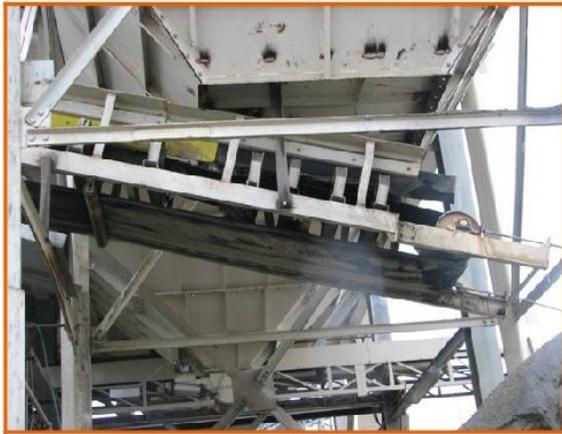
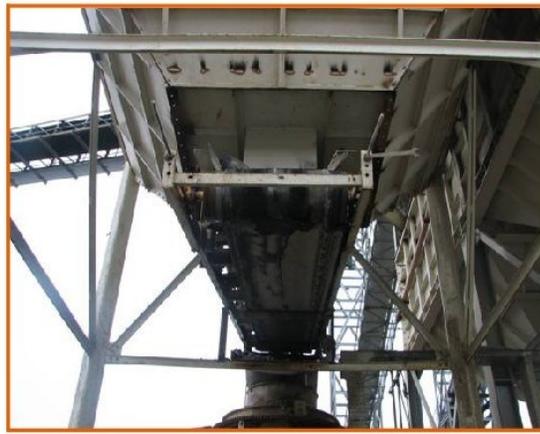
Nel libretto di uso e manutenzione del nastro trasportatore era prevista, come regola generale, l'indicazione di eseguire le operazioni di registrazione (tensionamento del tappeto del nastro) a macchina ferma e in assenza di energia elettrica.

L'impianto non disponeva di un sistema di arresto d'emergenza.

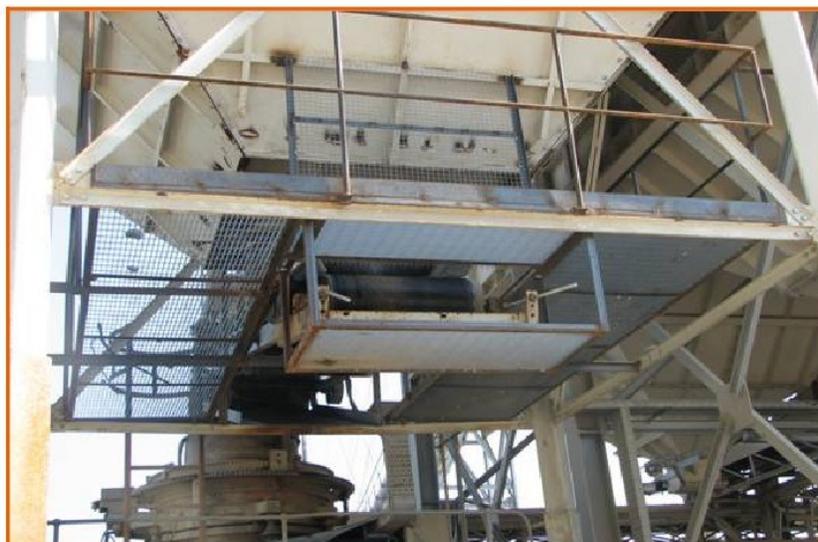
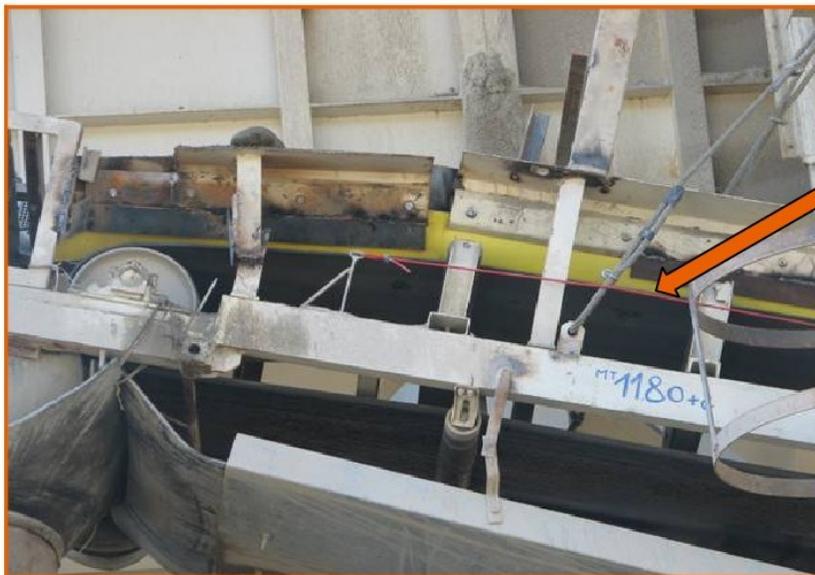
Il nastro trasportatore di alimentazione del mulino era stato messo in sicurezza con i seguenti interventi:

- ▲ installazione sui tre lati del nastro di passerelle fisse interamente percorribili protette con parapetto e dotate di corrimano, correnti e fasce fermapiede;
- ▲ installazione di scala alla marinara con guardaspalle per accedere alle passerelle;
- ▲ installazione di carter a protezione del tamburo (copertura totale degli organi in movimento);
- ▲ installazione di interruttore d'arresto di emergenza a cavo flessibile che si sviluppa lungo tutto il perimetro del nastro.

Interruttore d'arresto di emergenza a cavo flessibile

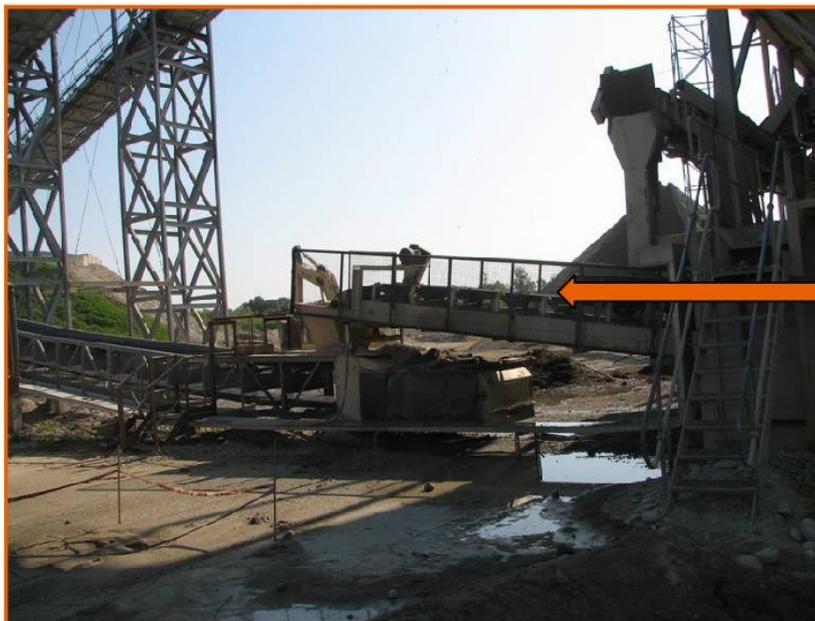
Anche altri nastri trasportatori accessibili ai lavoratori sono stati protetti con parapetti.

Nastro trasportatore protetto con parapetti
