Geometra MARCO REGALLI

Stima immobiliare

Livorno Ferraris (VC) Via Dionisotti 87
Azienda Sanitaria Locale VC
Fabbricato ad un piano f.t.

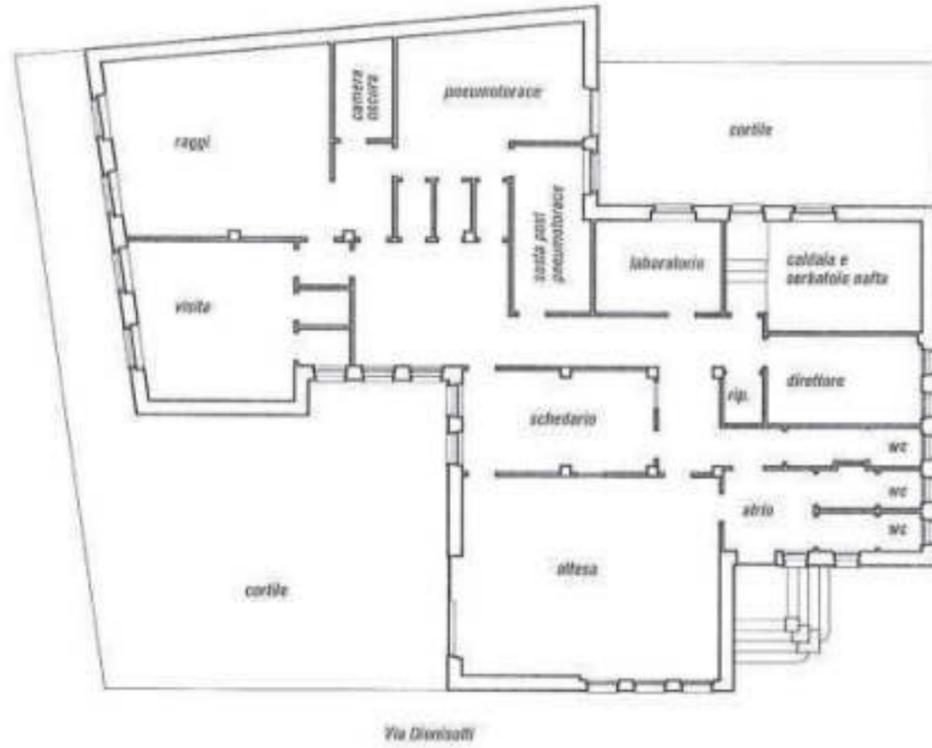
Piano terra-rialzato 1:200 - Ig.63 part.18 - situazione catastale al 01.06.1964

Catastalmente il fabbricato non è conforme, poiché la planimetria di primo impianto (01.06.1964) prevede una conformazione planimetrica diversa da quella attuale, e le aperture di porte e finestre in alcuni punti sono diverse; è palese però che la costruzione originaria sia stata edificata con il perimetro attuale, e sia stata maldestramente riportata la planimetria sulla scheda catastale.

Dato atto che la planimetria catastale in atti relativa al fabbricato è quella di primo impianto (01.06.1964), differisce:

- dal progetto originario per la geometria della planimetria dichiarata a catasto;
- dallo stato attuale dalla diversa distribuzione degli spazi interni e dalla mancanza di un locale (fg.63 part.4206)

Le prestazioni Tecniche necessarie per regolarizzare l'immobile sono le seguenti:

- redazione di aggiornamento a catasto terreni per correzione mappa ed inserimento fabbricato mediante rilievo con stazione totale o GPS, redazione n.2 tipi di aggiornamento con elaborazione dei dati rilevati, compilazione libretto misure con programma catastale PREGEO
- redazione atto di aggiornamento catasto fabbricati mediante attività istruttorie, predisposizione planimetria, classamento ed attività estimali, compilazione dei documenti tecnici DOCFA

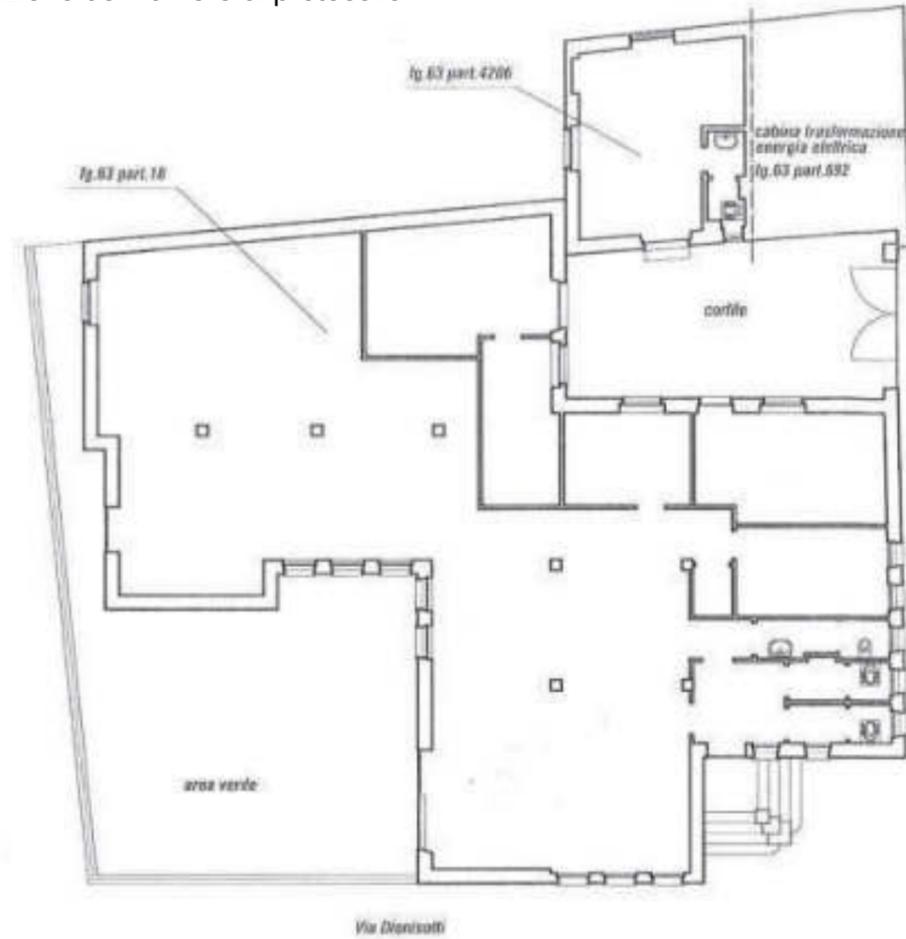
Piano terra-rialzato 1:200 - Ig.63 part.18 e 4206 - situazione attuale

L'edificio, spiccato ad un piano fuori terra rialzato di circa 90 cm. dal marciapiede, attualmente è composto di ingresso, tre servizi igienici, un ripostiglio, due vani ed ampio salone; separati dal locale principale, con ingresso dal cortiletto a nord di circa mq.40, una porzione composta da due locali, un altro locale (un tempo adibito a centrale termica ed ora vuoto), altro locale con servizio igienico; quest'ultimo, sorge su area urbana non accatastato, né a catasto terreni né a catasto fabbricati, ed è contiguo al locale adibito a cabina di trasformazione dell'energia elettrica, sempre di proprietà

I locali hanno altezze variabili da cm.303 a cm.335.

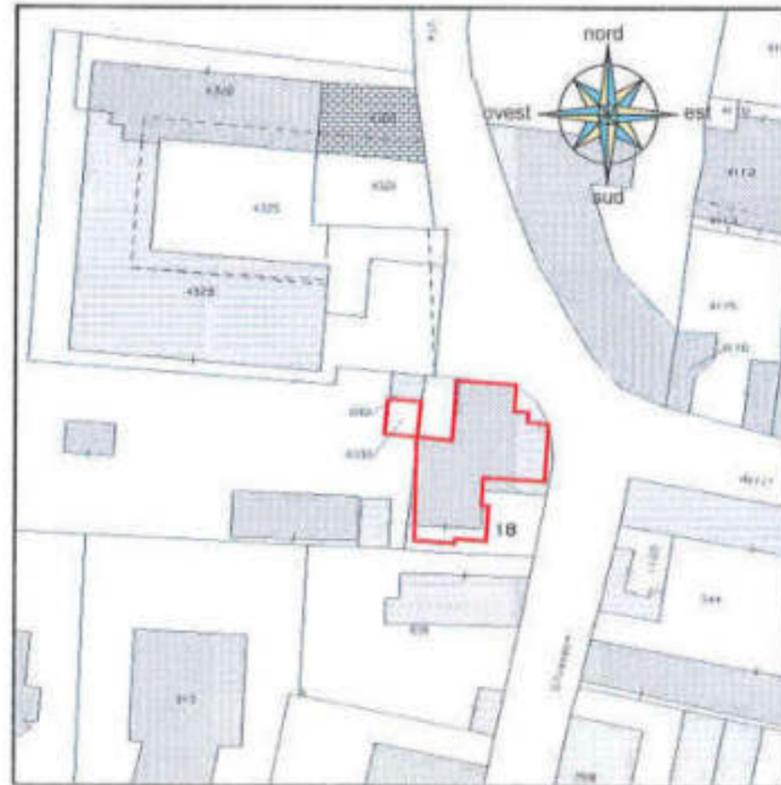
Estratto di mappa Ig.63 part.18 e 4206 — Contorno effettivo della costruzione

In ultimo, si evince chiaramente che la forma del perimetro riportato in mappa a catasto terreni è errata rispetto alla forma reale rilevata in loco.

Inoltre, come già specificato al paragrafo 5 della presenta relazione, è parte del complesso immobiliare anche la part.4206 del fg.63 che è formata da un vano con servizi confinante con la part.692, che ospita la cabina di trasformazione di energia elettrica: tale vano, non risulta né a catasto terreni (è un'area urbana di mq.30) né a catasto fabbricati, cioè non è accatastato, ed in ultimo si evince chiaramente che la forma del perimetro riportato in mappa a catasto terreni è errata rispetto alla forma reale rilevata in loco.

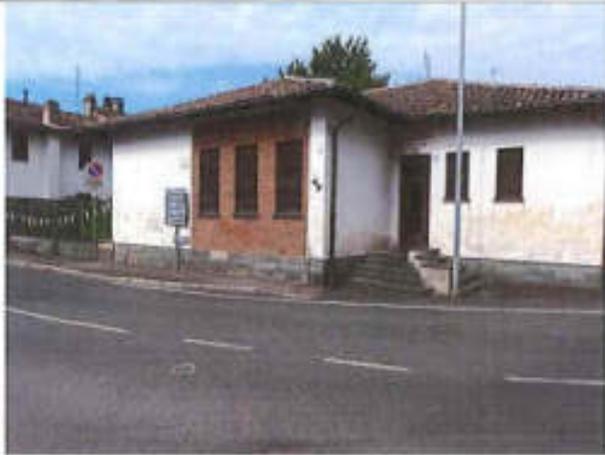
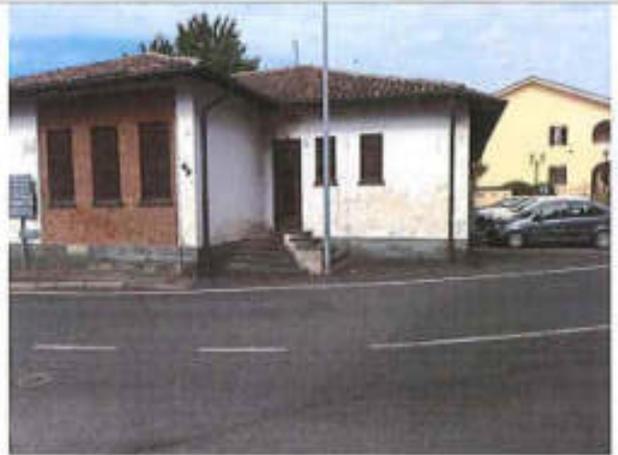
Fronte su Via Dionisotti

La struttura è solida e non si rilevano criticità evidenti, l'intonaco delle facciate è ancorato e non presenta anomalie particolari se non alcune zone intaccate dall'umidità risalente che ha creato sfioriture in alcune porzioni.

Sopra la porta d'ingresso, che versa in stato di degrado completo, si nota un'infiltrazione proveniente dalla copertura.

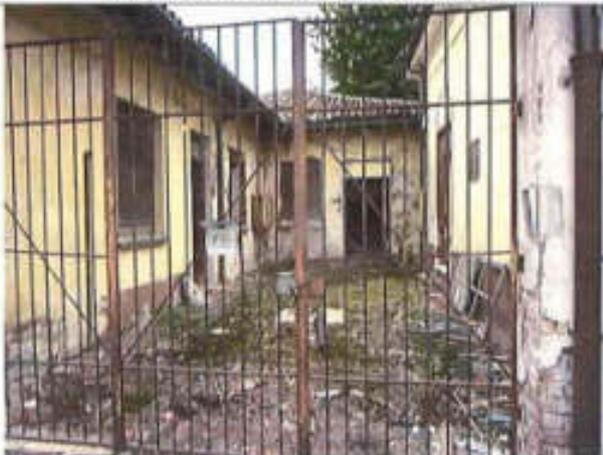
Cortile lato nord

Le facciate del cortile dove affacciano tre vani, sono in completo degrado, con intonaci in fase di stacco ed alcune zone completamente erose con i mattoni a vista.

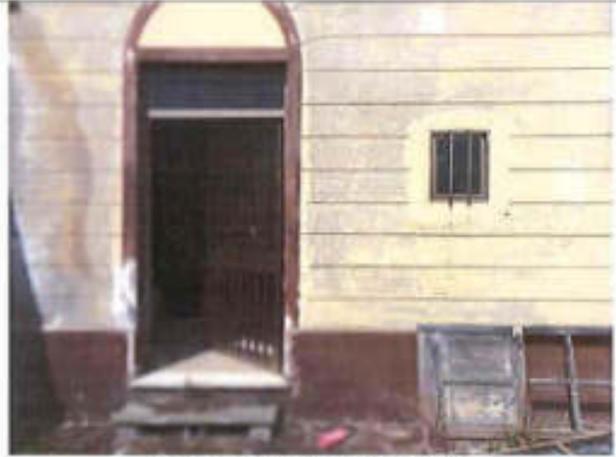
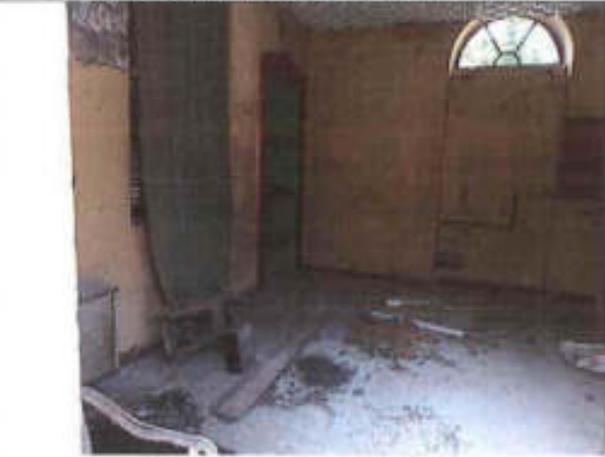
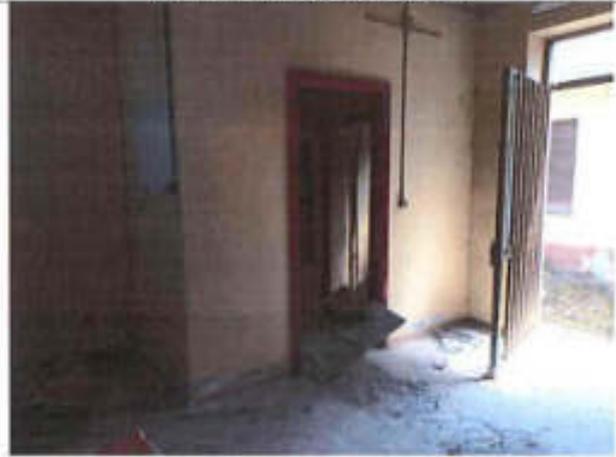
Vano non accatastato

Si rileva inoltre che è parte del complesso immobiliare anche la part.4206 del fg.63 che è formata da un vano con servizi confinante con la part.692, che ospita la cabina di trasformazione di energia elettrica: tale vano, non risulta né a catasto terreni (è un'area urbana di mq.30) né a catasto fabbricati, cioè non è accatastrato e l'area urbana è intestata all'Azienda Sanitaria Locale VC.
